裕隆集團 行將企業 SAVE車輛查定表

查定表編號 DC059824081602 查定日期 2024/08/16

車牌號碼: 出廠年月: 201212 排氣量: 1796 CC
車輛廠牌: BENZ 車輛型式: C250 引擎號碼: 27186030*****
車身號碼: WDDGF4HB3DA8*****

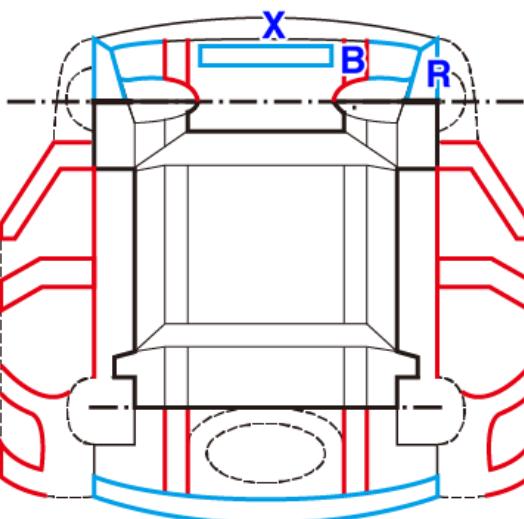
車體結構狀況註記

檢查項目	檢查結果	車身結構檢查結果描述
車身號碼	<input checked="" type="checkbox"/> 本車無車身號碼異常之情事	右前葉子板、水箱上支架有更換歷。右前劍尾前端有修復跡。右大樑前段有凹陷。
引擎號碼	<input checked="" type="checkbox"/> 本車無引擎號碼異常之情事	
泡水痕跡	<input checked="" type="checkbox"/> 本車無遭受泡水之情事
