裕隆集團 行將企業 SAVE車輛查定表

查定表編號 AC901324112006 查定日期 2024/11/20

車牌號碼: _____ 出廠年月: 202009 排氣量: 1998 CC
車輛廠牌: TOYOTA 車輛型式: 86 引擎號碼: _____
車身號碼: JF1ZN6L81LG0*****

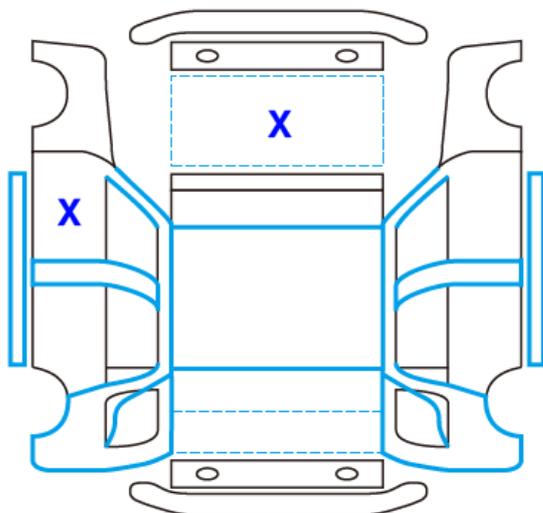
車身外觀狀況註記

檢查項目	檢查結果	車身結構檢查結果描述
車身號碼	■ 本車無車身號碼異常之情事	引擎蓋、左前門有更換歷。水箱上支架有修復跡。左大樑前段有凹陷。
引擎號碼	■ 本車無引擎號碼異常之情事	
泡水痕跡	■ 本車無遭受泡水之情事
